In 2017 had een aannemer vijf twee-onder-één-kap woningen gebouwd. In deze woningen had hij op de begane grond een hechtende cementgebonden dekvloer met vloerverwarmingsleidingen aangebracht. Na oplevering was er door een derde partij een PVC-vloerbedekking aangebracht. Na verloop van tijd was de PVC-vloerbedekking op de begane grond omhoog gekomen. 'Ik ben vervolgens langsgedaan om te onderzoeken hoe dit was ontstaan en wie hiervoor verantwoordelijk was', vertelt René Rieborn, onze vloerenexpert.

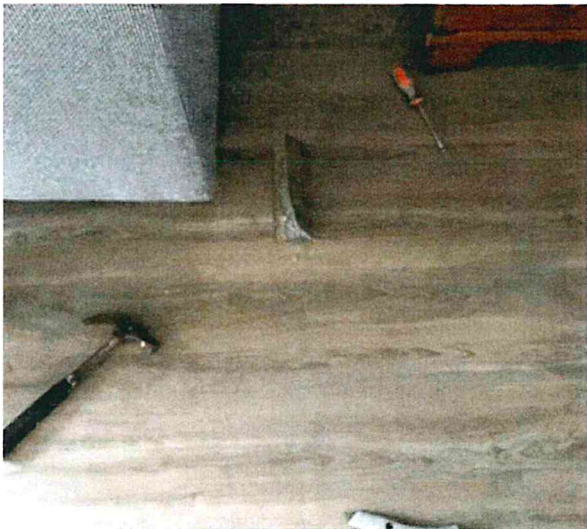
In de PVC-vloerafwerking was op één plek een lijnvormige opbolling te zien. Deze opbolling was rechtlijnig en strekte zich over de volledige breedte van de woonkamer. Bij het verwijderen van een lamel bleek dat er scheurvorming in de onderliggende cementgebonden dekvloer aanwezig was. De aangebrachte egalinelag kwam ter plaatse van de scheur los van de cementgebonden dekvloer en hechtte aan de onderzijde van de lamel.

De oorzaak van deze opbolling was gelegen in de onderliggende vloer. De woning was voorzien van een geprefabriceerde elementenvloer. Dergelijke systeemvloeren zijn met name in de eerste jaren onderhevig aan zetting. Niet iedere vloerplaat zal exact dezelfde zetting vertonen. Hierdoor ontstaat een spanningslijn op de aansluitnaden van de plaat. Deze spanningslijn kan zich ontladen in zeer rechtlijnige scheurtjes in de (niet constructieve) dekvloer.

Door optredende temperatuurwisselingen van het vloerverwarmingsleidingen was de mogelijk reeds of later aan de onderzijde ingescheurde dekvloer alsnog doorgescheurd. De toegepaste egalisatie laag was wat meer elastisch en was in plaats van gescheurd onthecht van de dekvloer. Hierdoor was er een overbruggende scheur ontstaan. Dit kon echter maar tijdelijk en zeer beperkt leiden tot uitstel van scheurvorming in de egalisatielaag. De benodigde rek overschreed al snel de elasticiteit van de egalisatielaag. De aanvrager had geen fouten gemaakt in de uitvoering van de aangebrachte dekvloer. Het betrof een geïsoleerde systeemvloer van
