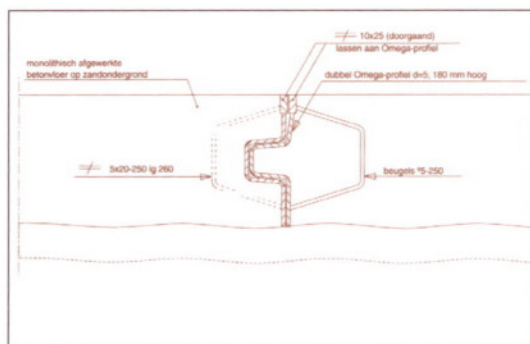
Figuur 5. Monolitisch afgewerkte betonvloer met Omega-voegprofiel.

- Een falende bevestiging is de hoofdoorzaak van verreweg de meeste schade aan dilatatievoegen.
- Bij toepassing van stalen hoeklijnen het horizontale been goed ondersabelen en met bouten vastzetten op de betonvloer.
- De in NEN 2741 'Met cement gebonden dekvloeren' geschetste stalen hoeklijn is verkeerd gepositioneerd: raadpleeg hiervoor figuur 14f in Monolitisch afgewerkte betonvloeren – Van ontwerp tot oplevering (genoemd bij de Informatie).
